市川における

オオサンショウウオの 生息環境改善プロジェクト

メンバー：石田杏、石田侑大、篠岡夏希、林歩杜、
山本祐羽、渡邊俊介、芦澤沙弥香

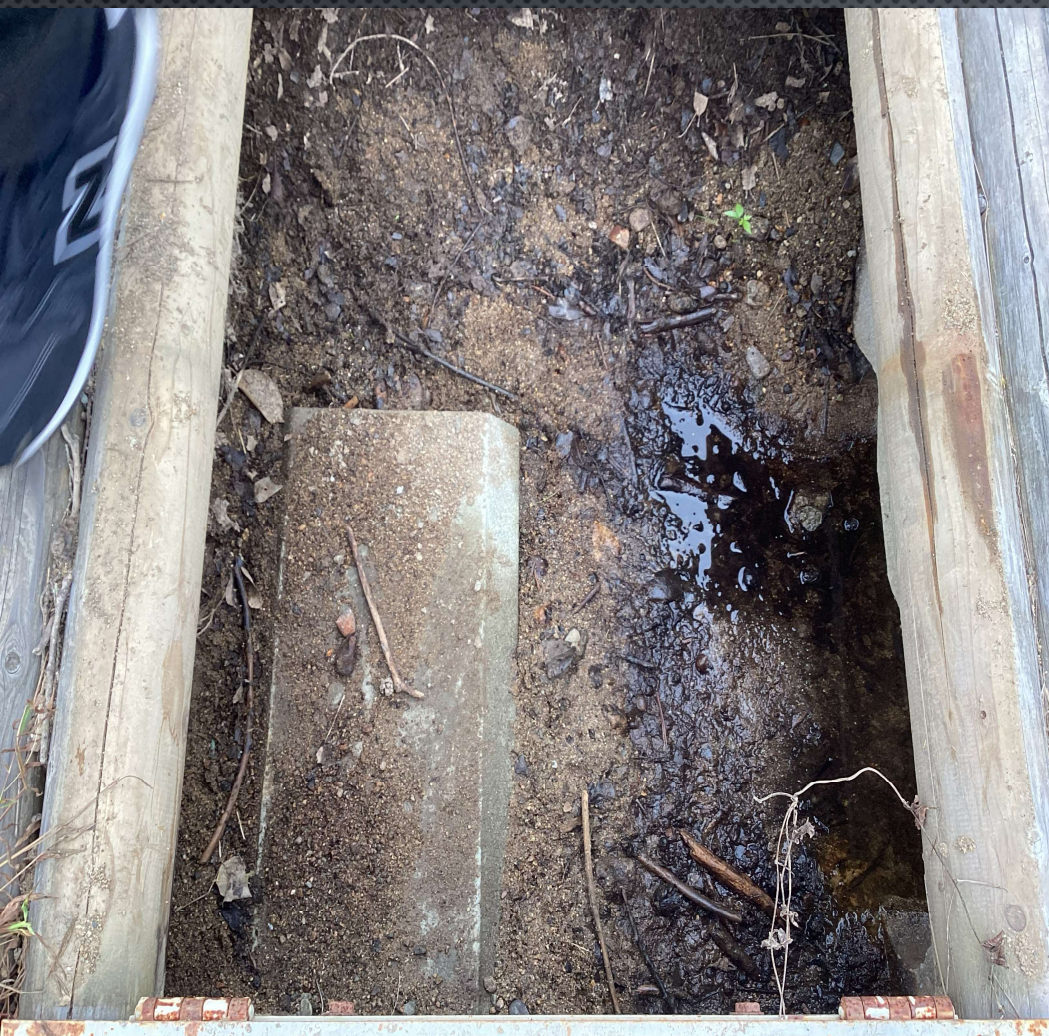
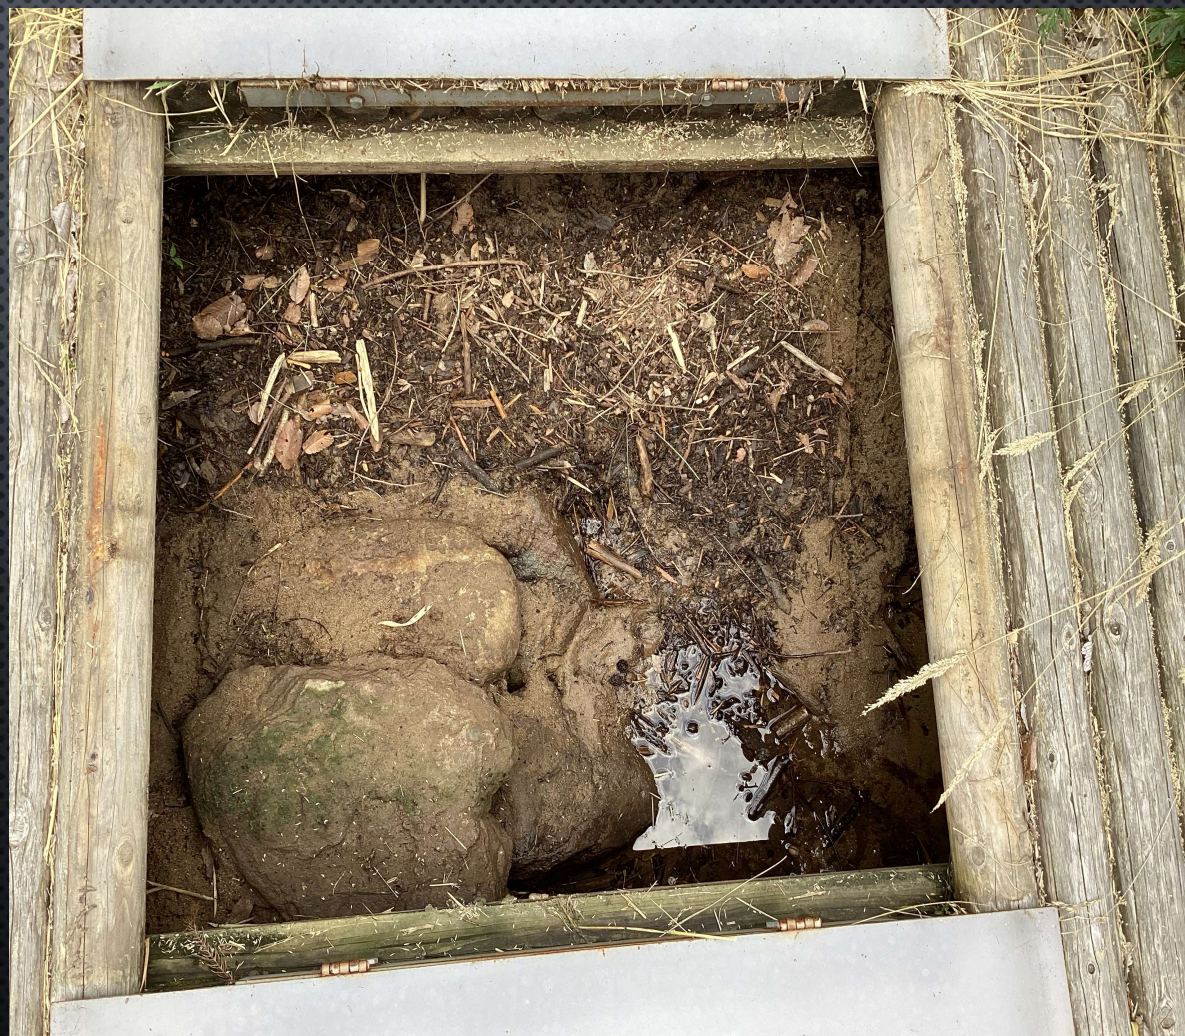
ここが、あなたのお家です。住みやすいと思いますか？

実はこの巣穴は市川に設置してある
人工巣穴のものです。

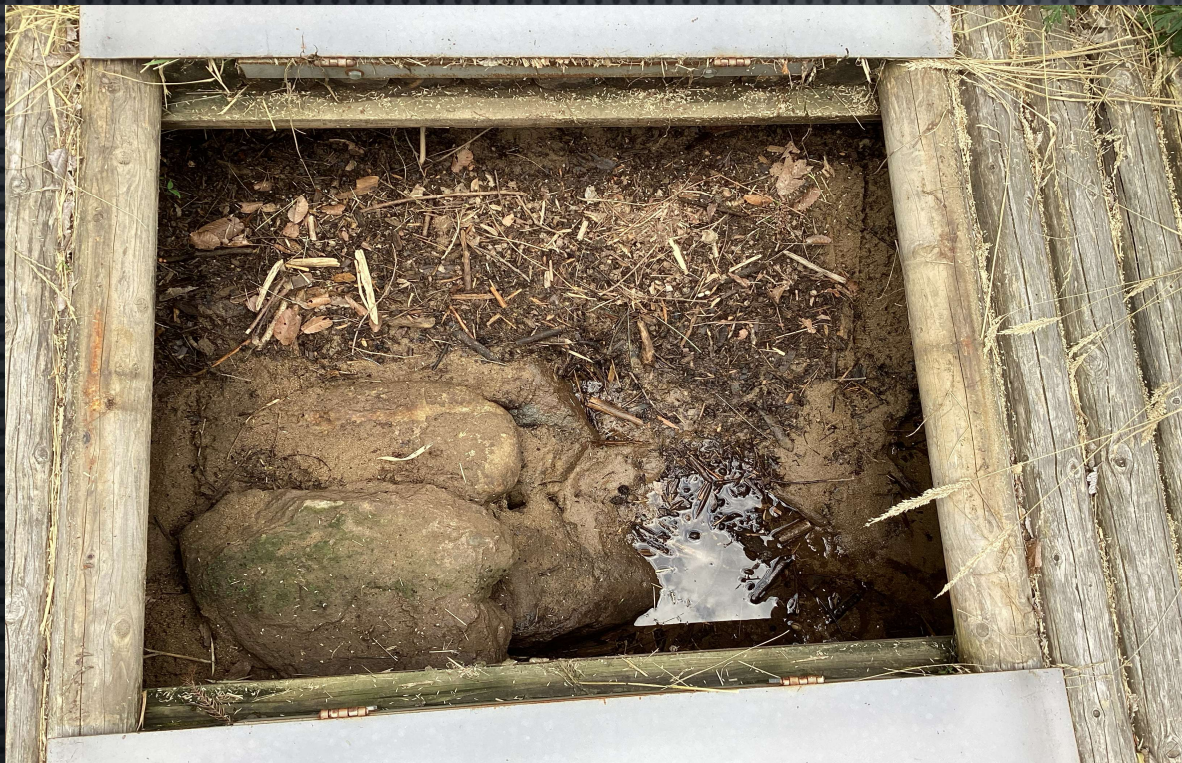
巣穴の現状

- 1、水がほとんどない
- 2、入り口が塞がっている
- 3、土砂が多い
- 4、水の循環が悪い

オオサンショウウオが
住むのに適していない

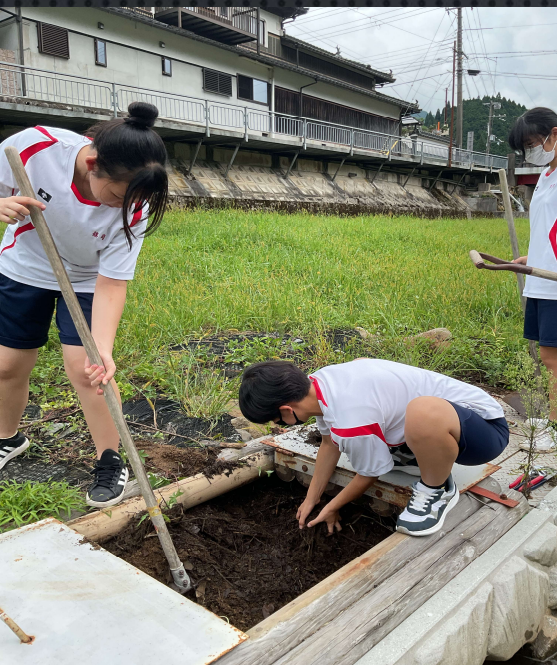
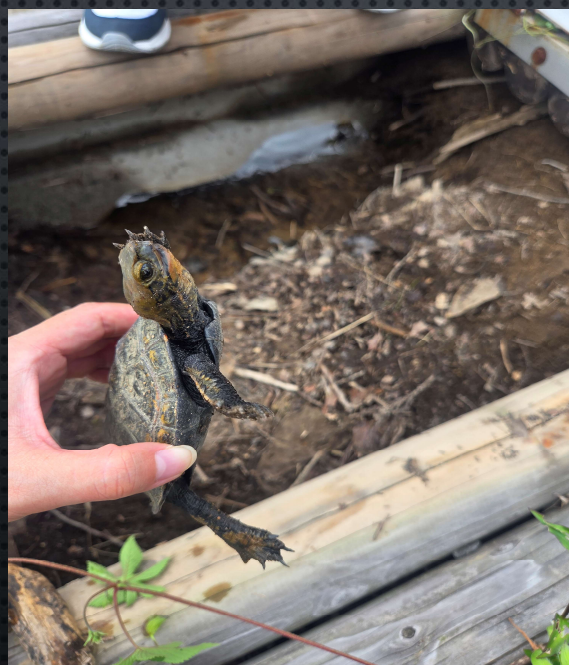
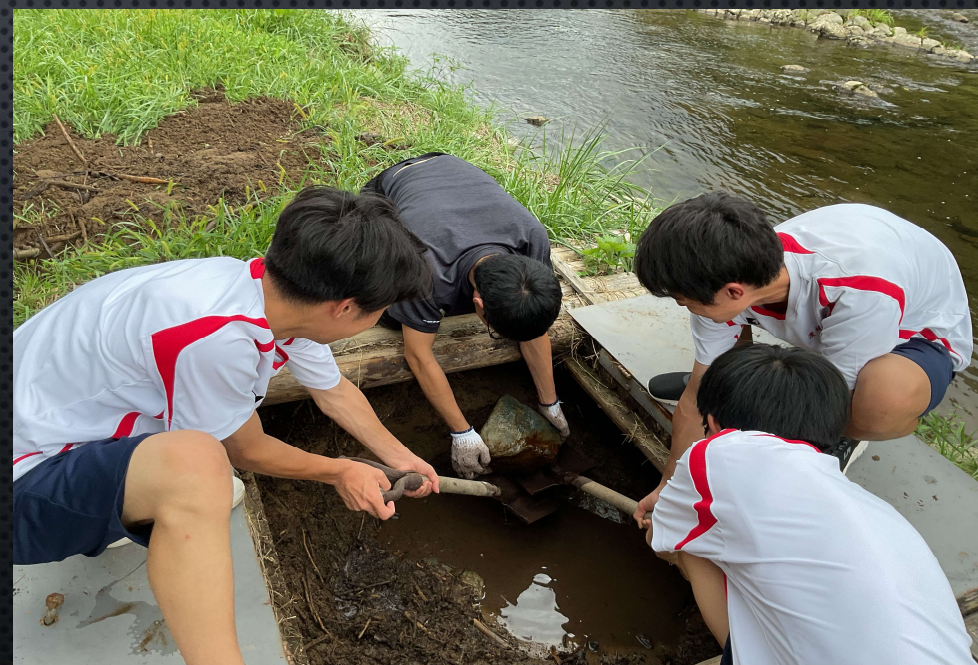
1、土砂の掻き出し

手作業でできる範囲で行った。

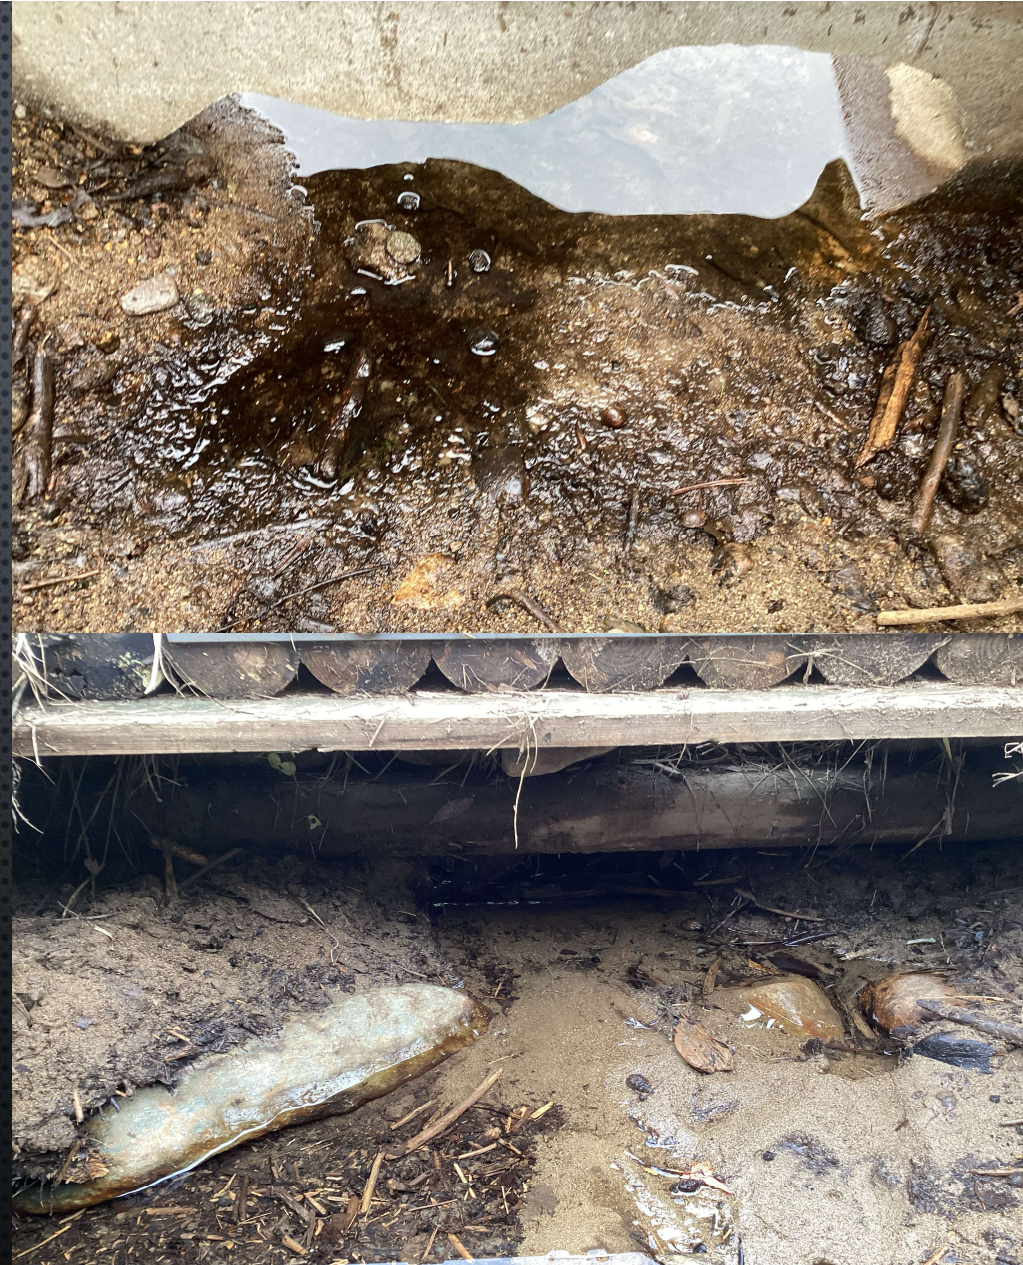
2、水流の確保

人工巣穴の入り口
の岩や石などを減
らし、水流の確保
をしようとした。

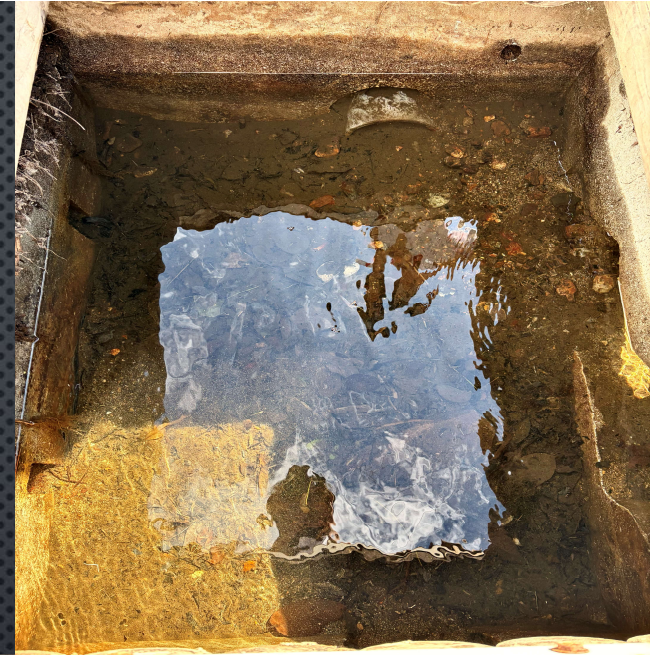
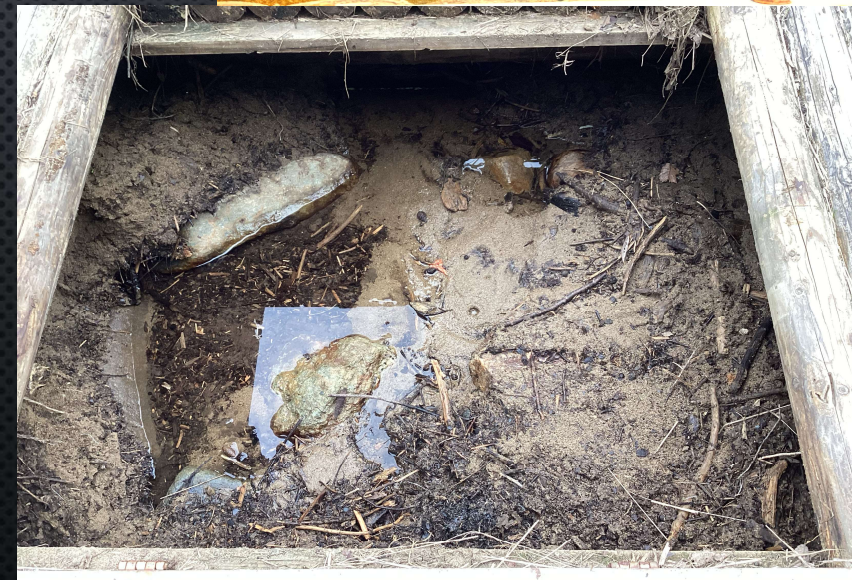
掘った結果

2つのうち1つの巣穴の入り口が川の水位よりも高いことがわかった。

そのため、改善する人工巣穴を1つにすることにした。

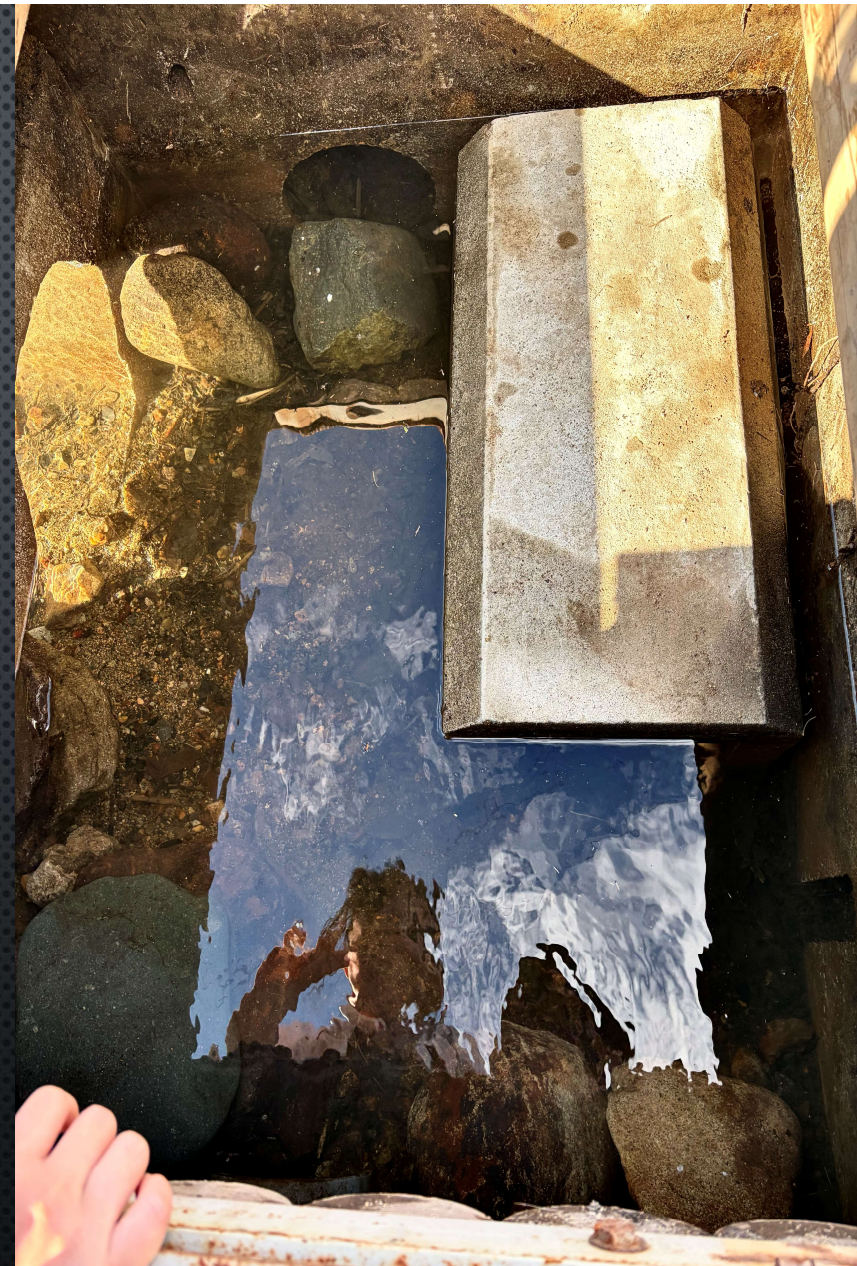
完成した人工巣穴

班のみんなで試行錯誤を繰り返しながら、土管や石などの配置を決めました。

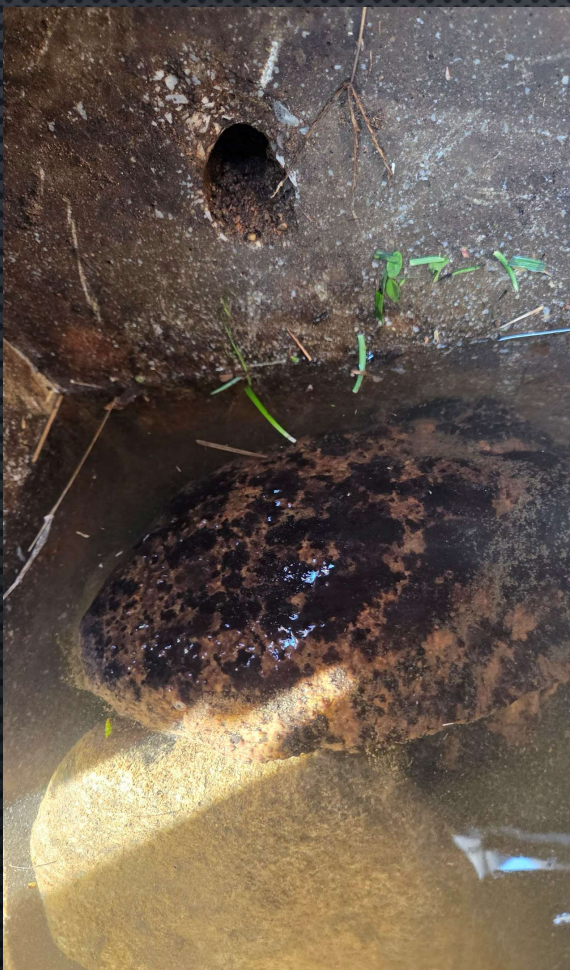
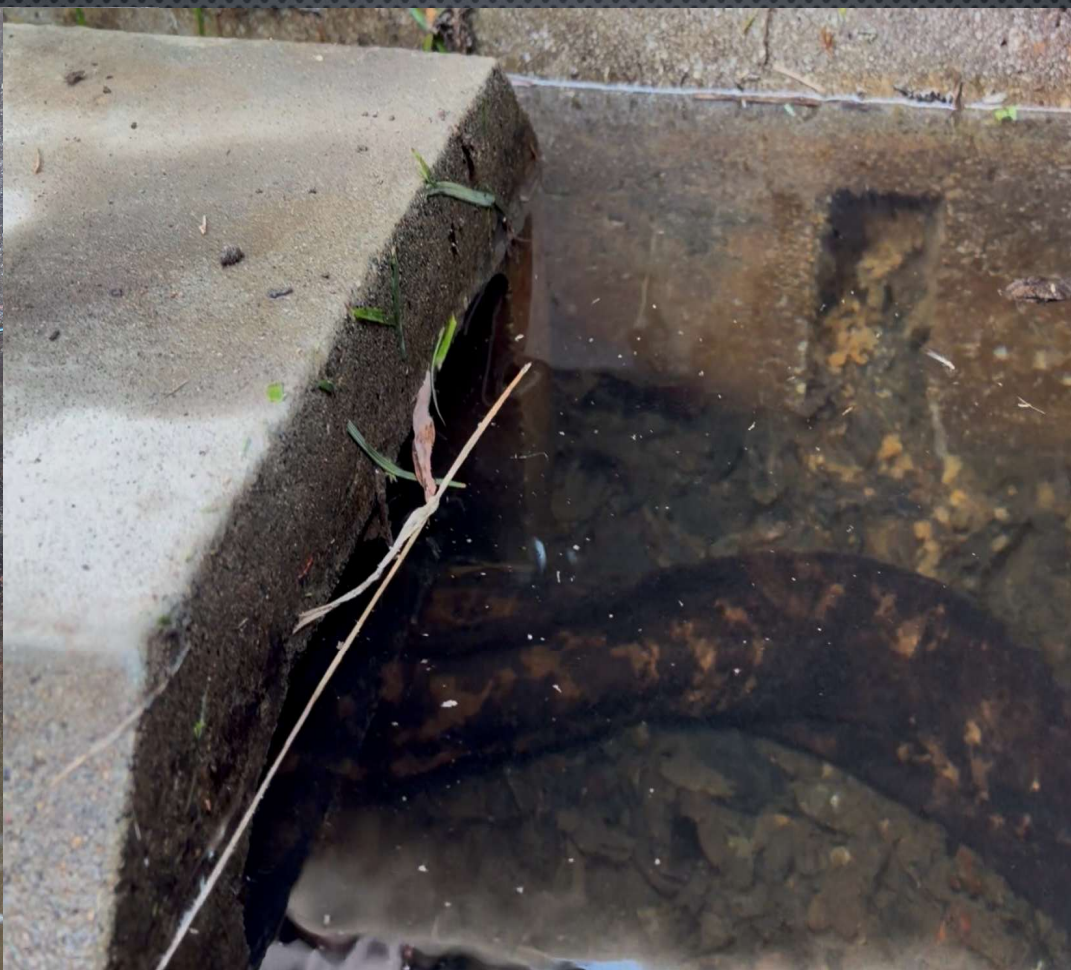
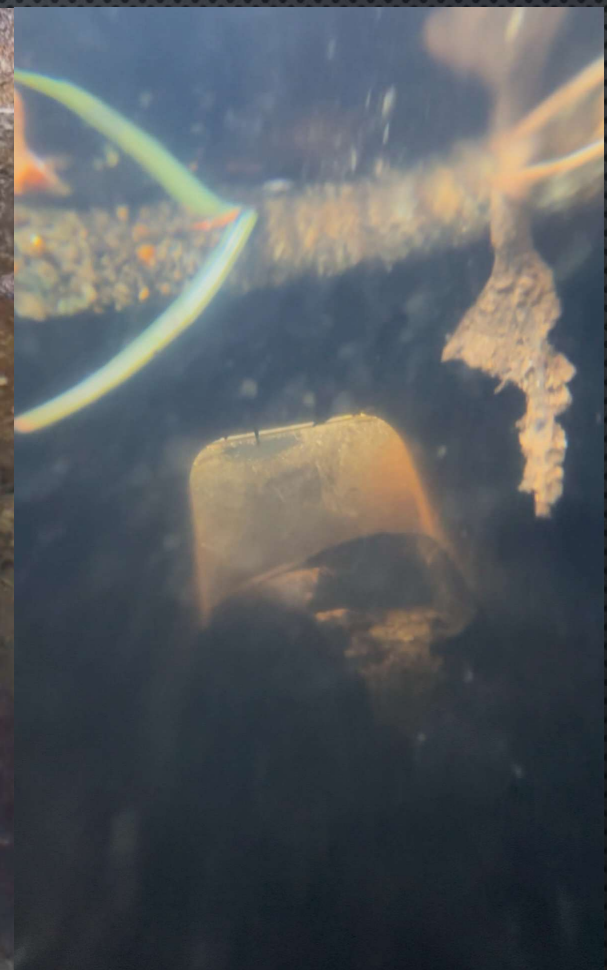
実際の写真

オオサンショウウオ
が巣穴の中にいた！

- ・ 上流の川の水位が増すと、巢穴の中の水位も増してしまうため、その対策を考える。
- ・ モニタリング活動を続けていく。
- ・ 他地域に設置されている事例を参考にして、更なる改善をする。
